## DAVINDE KIRKE

### ÅSUM HERRED

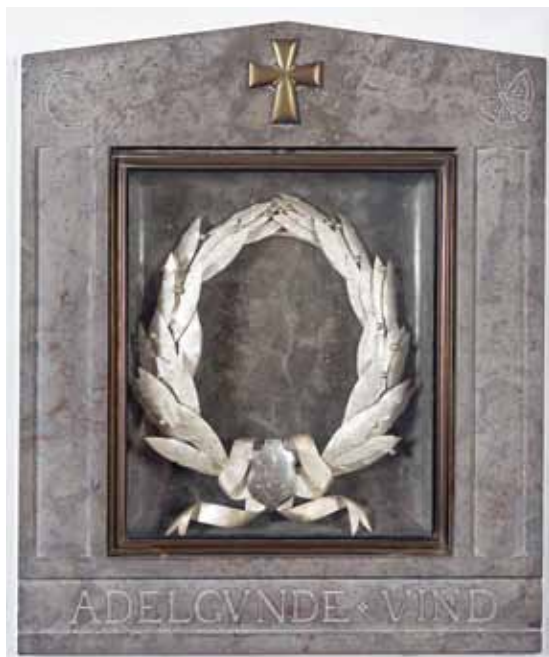
Fig. 45. Mindekrans nr. 1, 1890, over Fanny Erneste Pauline Adelgunde Vind, født Tesdorff (1856-90) (s. 3688). Foto Arnold Mikkelsen 2015. – *Memorial wreath no. 1, 1890, to Fanny Erneste Pauline Adelgunde Vind, née Tesdorff (1856-90)*.

*Mindekranse*. 1) (Fig. 45), 1890, over (Fanny Erneste Pauline) Adelgunde Vind f. Tesdorff (1856-90), givet af sognets beboere. Laurbærkrans af sølv med graveret skriveskrift på sløjfens samlende skjold. Indsat i glas og indfatning af gråt marmor, 59×49 cm. I den flade trekantgavl er

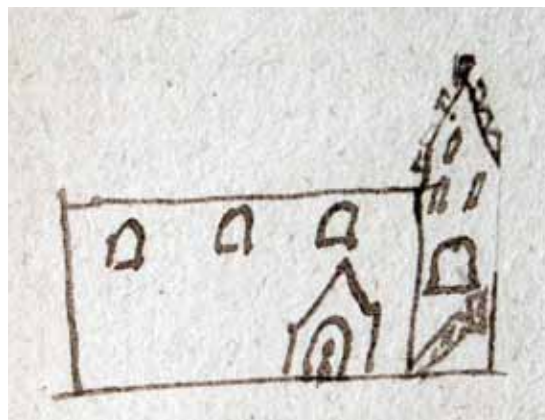
Fig. 48. Skitse af kirken i biskop Jacob Madsens visitatsbog. I LAFyn. Foto Mogens Vedsø 2011. – *Sketch of the church in Bishop Jacob Madsen's book of pastoral visitations.*

Placering og udformning af den oprindelige opgang til tårnets øvre stokværk er usikker, men kan være identisk med en 1631 nævnt svale og trappe til tårnet (jf. s. 3666). Dette kan næppe forstås som andet end en udvendig trappe til en højtplaceret dør. En sådan vises på biskop Jacob Madsens skitse af kirken (fig. 48).<sup>17</sup>

<sup>17</sup> Trappen må have befundet sig på tårnets sydside trods biskop Jacob Madsens skitse (fig. 48), der bl.a. også viser våbenhuset anbragt på nordsiden.

Access to the upper storey of the towers was probably originally by free-standing stairs (cf. fig. 48), but around 1669 these were replaced by a staircase which was then established with an entrance through a door that was inserted in the former opening in the north wall of the tower (fig. 10). The Romanesque nave, its western extension and the tower subsequently had groined vaults installed. Finally the Romanesque chancel was replaced by a nave-chancel at the end of the Middle Ages. The chancel has the width of the nave and rises above a high-placed course of reused footing ashlars from the Romanesque chancel on a strong sill of raw fieldstone. The nave-chancel is built in medieval large brick and reused ashlars from the Romanesque chancel and the earlier-demolished apse. The nave-chancel only has one original window, which is placed in the middle of the south side, and it is covered by an original groined vault. The crenellated pediment has a recess decoration (fig. 14).

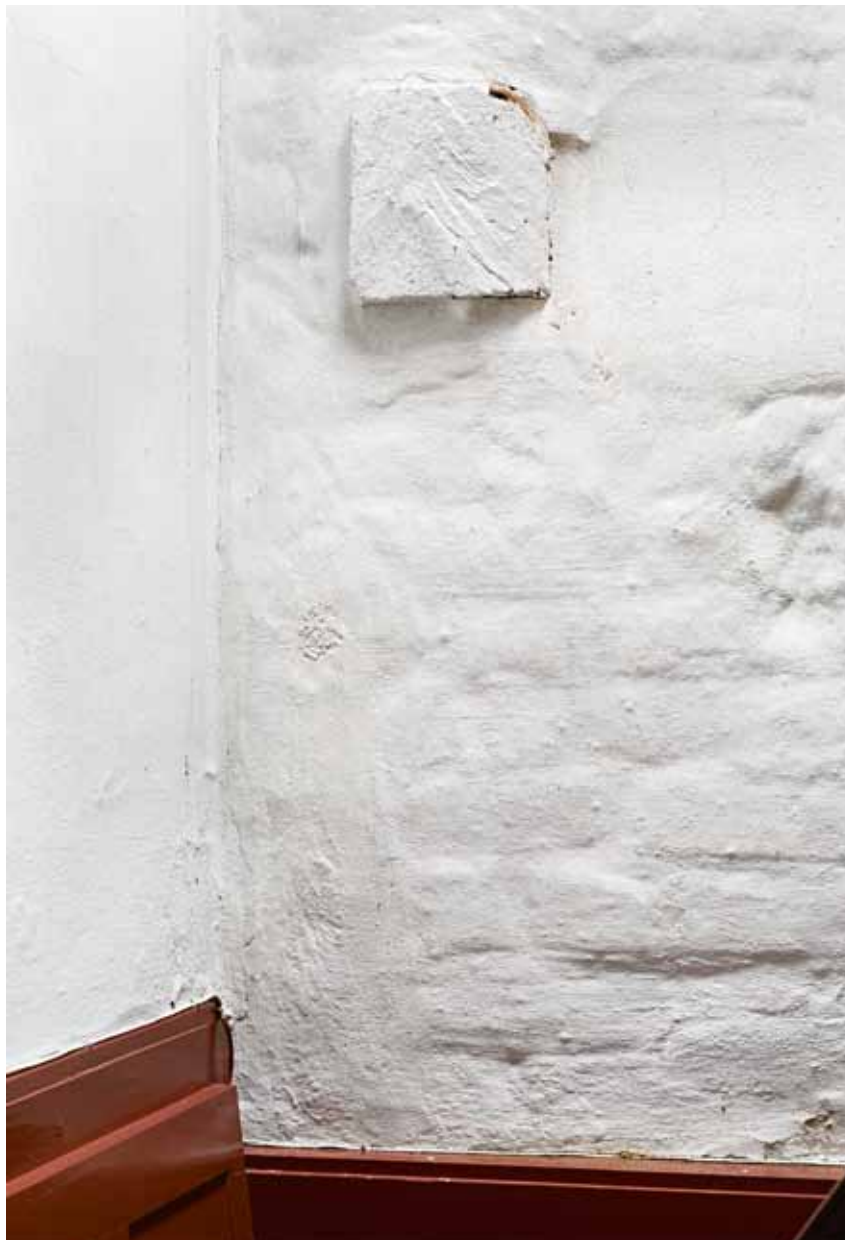
Fig. 49. Afsavet bjælke i tårnrummet (s. 3659). Foto Arnold Mikkelsen 2015. – *Sawn-off beam in tower interior.*

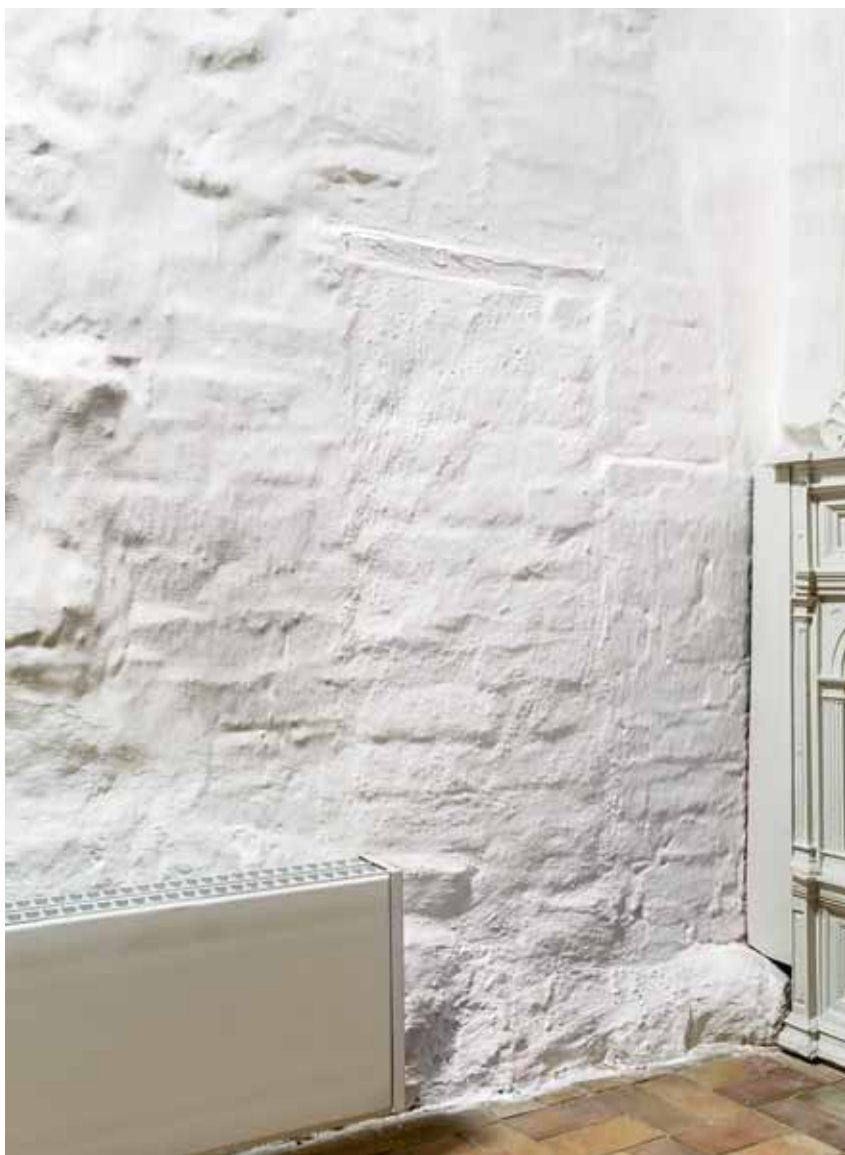
Fig. 50. Muret niche i koret nordvæg (s. 3665). Foto Arnold Mikkelsen 2015. – *Masonry niche in north wall of chancel.*

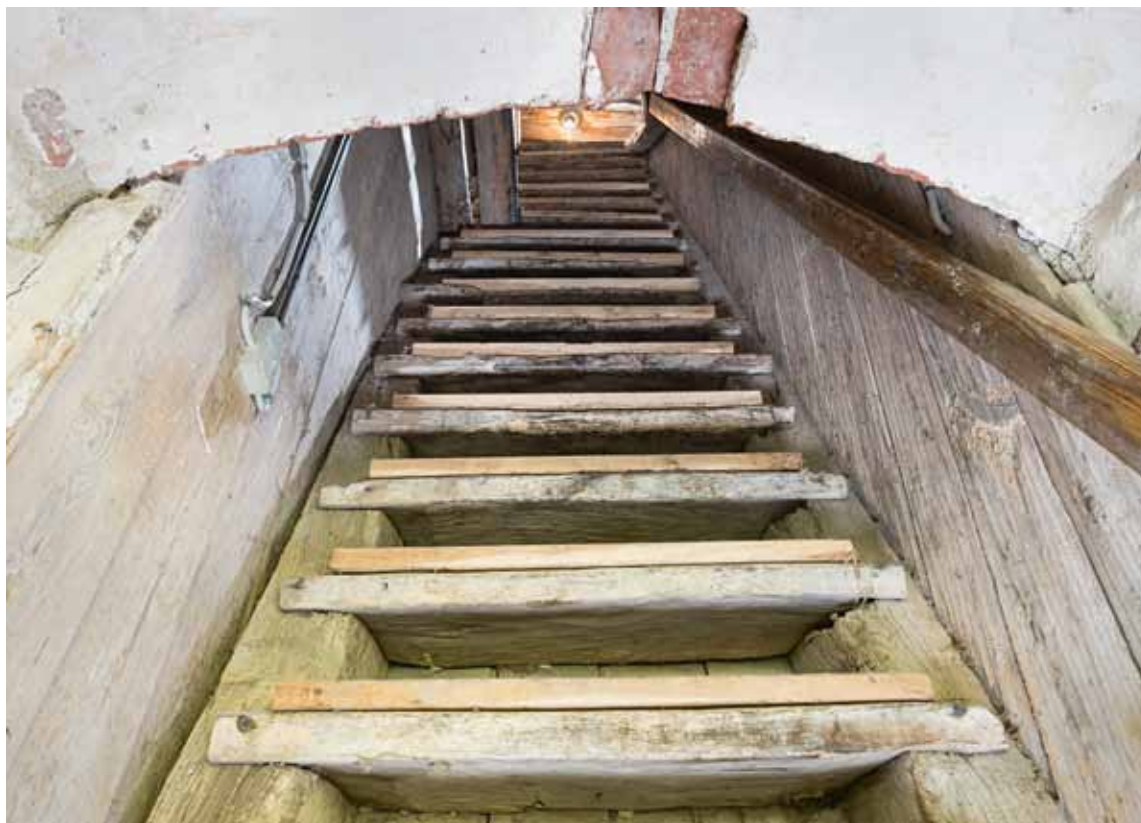
Fig. 51. Trappe til tårnets øvre stokværk set nedefra (s. 3666). Foto Arnold Mikkelsen 2015. – *Stairs to upper storey of tower seen from below.*
